# SIKA AT WORK

STRUCTURELE VERSTERKING VAN UITKRAGENDE GALERIJEN MET SIKAWRAP® FX-50 C, APELDOORN

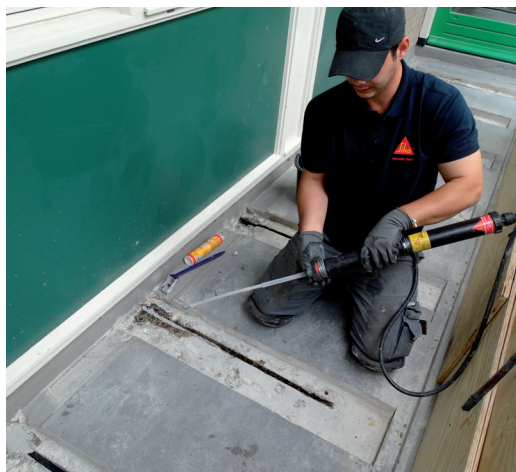
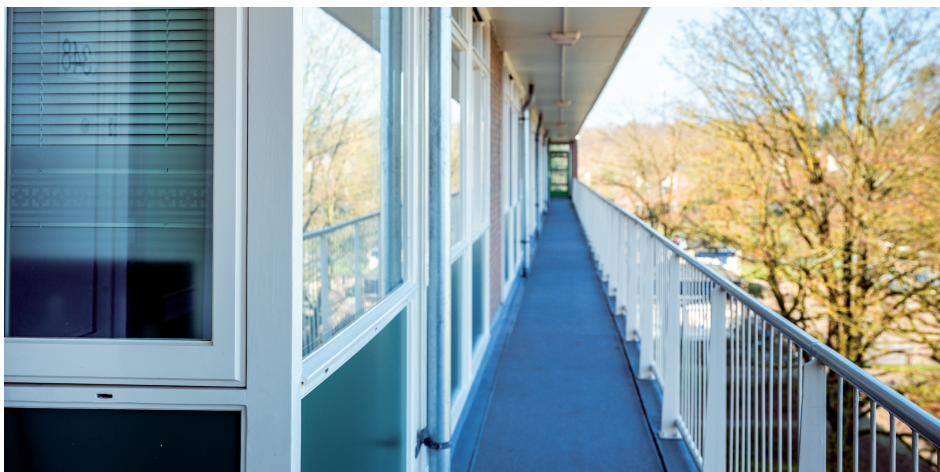
De constructievloeren van de galerijen werden constructief hersteld middels verankering met Sika® AnchorFix®-3\* verlijmdde koolstofwapeningskoorden, de SikaWrap® FX-50 C. Deze zogenaamde NSM (Near Surface Mounted) wapening wordt eenvoudig en zonder grootschalige gereedschappen vanaf de galerijvloeren zelf, in gezaagde sleuven van ca. 30 mm diep in de constructievloer geplaatst.

Na het aanbrengen van de SikaWrap® FX-50 C versterkingen werden de sleuven verder afgevuld met de zeer snel uithardende SikaScreed® HardTop-70 mortel en vervolgens werden de vloeren fraai en waterdicht afgewerkt met een systeem van een sneldrogende acrylaatcoating Sikafloor®-32 Pronto en Sikafloor®-18 Pronto.
