SIKA AT WORK

STRUCTURELE VERSTERKING VAN UITKRAGENDE GALERIJEN MET SIKAWRAP® FX-50 C, APELDOORN

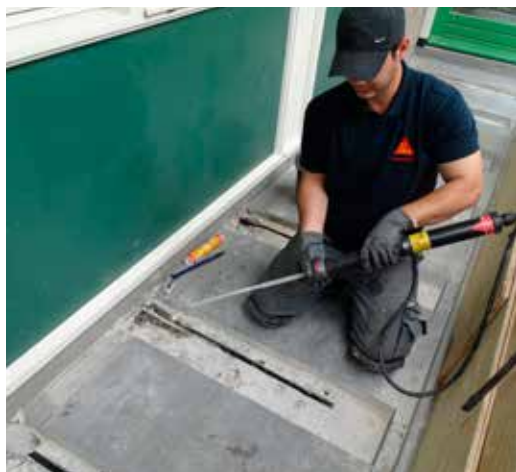
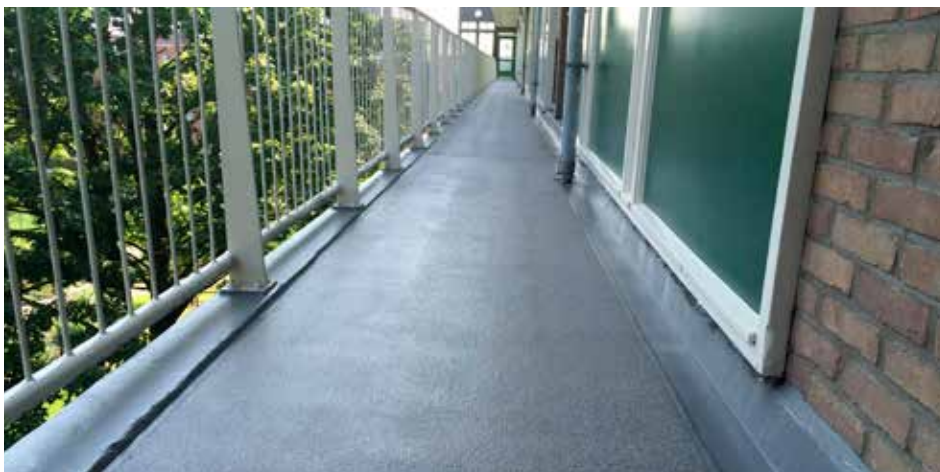
De constructievloeren van de galerijen werden constructief hersteld middels verankering met Sika® AnchorFix®-3* verlijmdde koolstofwapeningskoorden, de SikaWrap® FX-50 C. Deze zogenaamde NSM (Near Surface Mounted) wapening wordt eenvoudig en zonder grootschalige gereedschappen vanaf de galerijvloeren zelf, in gezaagde sleuven van ca. 30 mm diep in de constructievloer geplaatst.

Na het aanbrengen van de SikaWrap® FX-50 C versterkingen werden de sleuven verder afgevuld met de zeer snel uithardende SikaScreed® HardTop-70 mortel en vervolgens werden de vloeren fraai en waterdicht afgewerkt met een systeem van een sneldrogende acrylaatcoating Sikafloor®-32 Pronto en Sikafloor®-18 Pronto.
